| | <b>TECHNISCHE MITTEILUNG</b><br><i>Service Bulletin</i><br>Nr. 12 D<br>No. 12 D | EB - Nr.<br>I - EC 34 |

An: Alle Halter/Betreiber von Kunstflugzeugen mit hydraulischen Verstellpropellern (Model MTV-3-B-C/L250-21) der Fa. MT-Propeller.  
To: *All owners/operators of aerobatic aircraft using hydraulic variable pitch propellers (Model MTV-3-B-C/L250-21) of MT-Propeller.*

Betrifft: Propellernabe, Rißprüfung und Nachbearbeitung oder Ersatz der Nabe.  
Subject: *Hub, crack inspection and rework or replacement of the hub.*

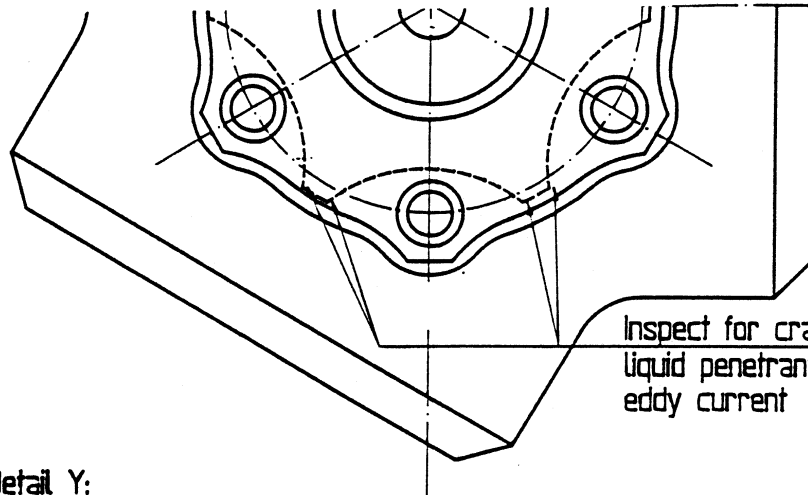
Detail Y:

Reason: *Because of the high loads during some aerobatic manoeuvres on the affected propellers it is possible, that cracks occur between hub and propeller flange.*  
*These cracks were detected during overhaul of the a.m. propellers.*

**Description:** During overhaul cracks between the hub and propeller-flange were detected at some hubs MTV-3-B-C. These hubs must be replaced by new hubs part no. A-909-A. In any case, the pilot bore in the old hubs must be reworked with a chamfer 0,08" x 45°.

Inspect for cracks with  
liquid penetrant or  
eddy current

a)Crack inspection of the transition area between hub and propeller-flange by dye penetrant methods (fluoreszenzmethod or red-white-method according to DIN 54152 or MIL Std. I-6866 and MIL Std. I-25135) or eddy current method DIN 54142 or MIL Std. 1949A within the next 50 flying hours. The propeller needs not to be disassembled for crack inspection. Additionally a chamfer of 0.08"/45° must be worked in (i.e. by grinding) on the pilot bore. Refer to fig. 1 page 3.

Rework hub bore

Nacharbeit bis eine Fase  
mit 2mm x 45° vorhanden ist

Rework until chamfer with  
0.08inch x 45° exists

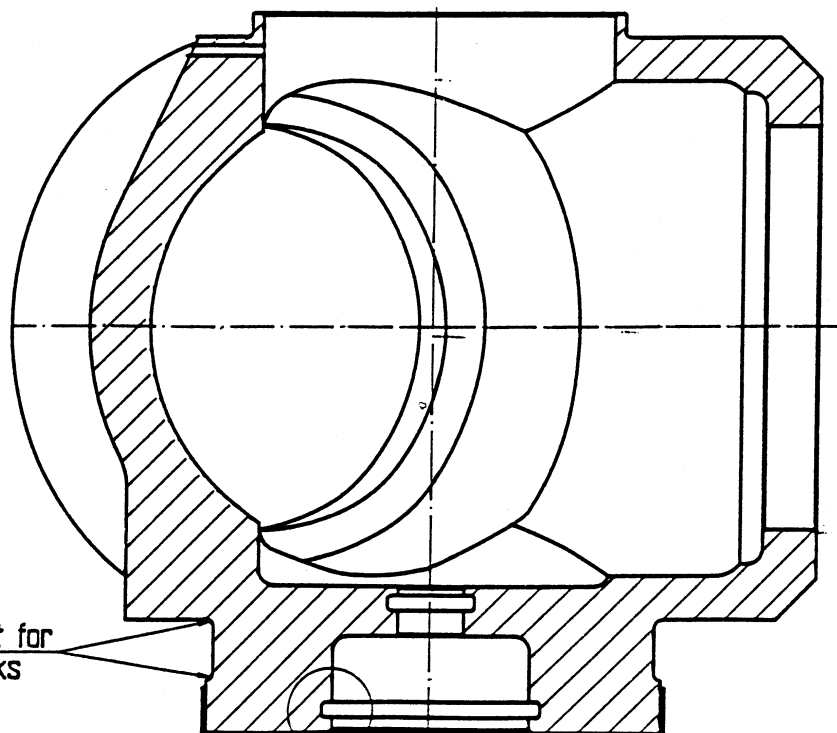
Y Abb.1 / Fig. 1.

Inspect for  
cracks

b)If cracks are found during inspection replace the hub by a modified airworthy one or by a new hub A-909-A .
